# 如何识别与预防液压自爬模在超高层建筑 施工中的危险因素

中国建筑第八工程局有限公司西北分公司 刘海荣 孙树林 张禄平

宁夏巨元万豪大厦工程（222米）主楼核心筒采用揽月LY-ZPM-160型液压自动爬模系统，其“液压自爬模”体系组成主要由架体系统、平台、埋件体系、导轨、模板体系等组成。从地下-1层开始组装，地上2层正常进入爬升状态。通过液压爬模技术的应用，在工程质量、安全生产、施工进度、降低成本，提高工效等诸多方面取得了良好的效果。

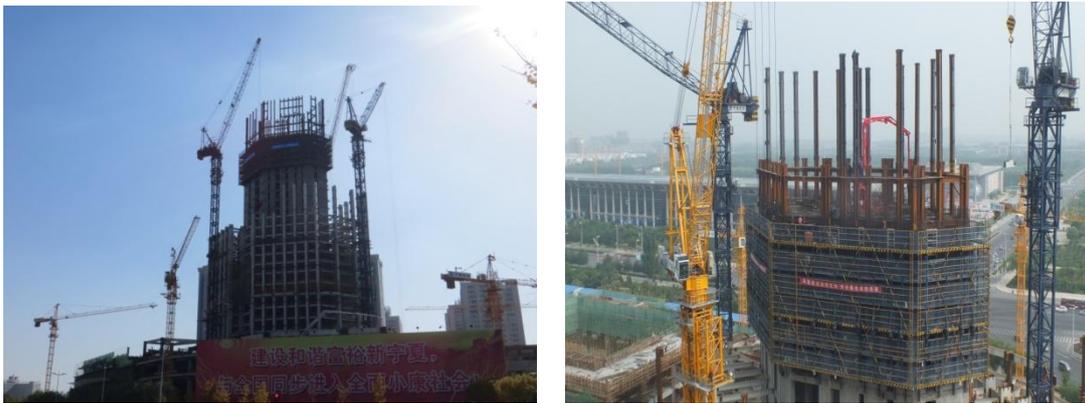
图1：液压自爬模远、近景

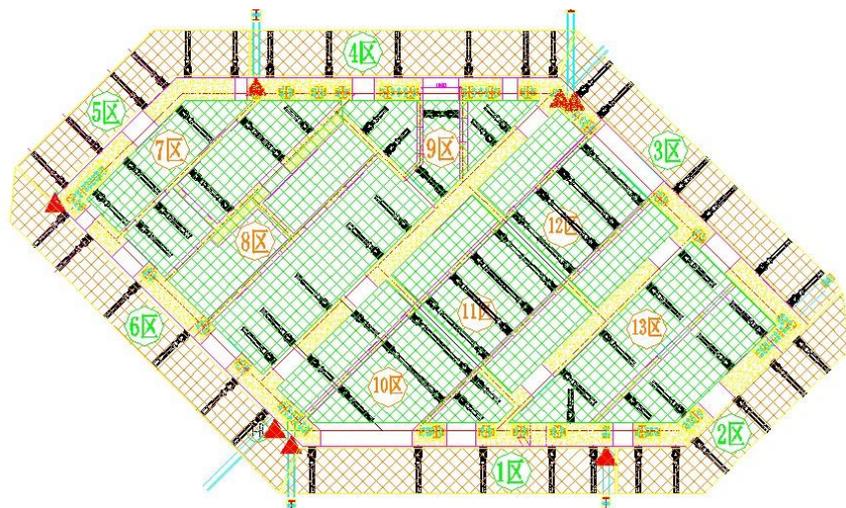
图2：标准层平面分区图

主楼核心筒因结构复杂，根据其形状将整个爬模系统分成 13 个区域进行管理，在各区域分批爬升过程中，存在较大空隙，同时爬模自身操作平台各处的临边也需做好防护，否则容易造成人员的坠落；

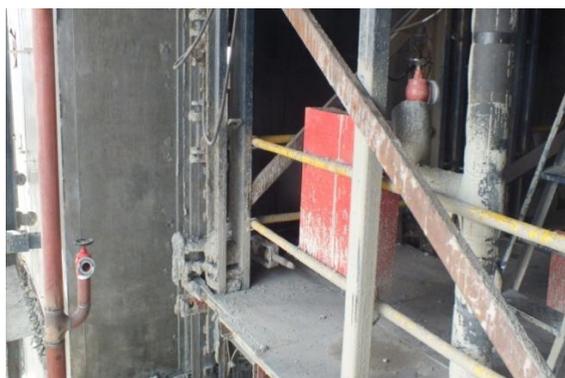
图 4：设置消防立管、水箱等设备

考虑到爬模各操作层杂物较多，空间狭小，人员跑动不便利等因素，在架体主龙骨上铺设花纹钢板进行火灾的预防，尽量减少木料的使用，俗称钢平台。同时共布置两路消防用水，设置独立的两路消防箱，消防水龙带长度达 25m 以上，能全区覆盖；每片分区单独配备 2—

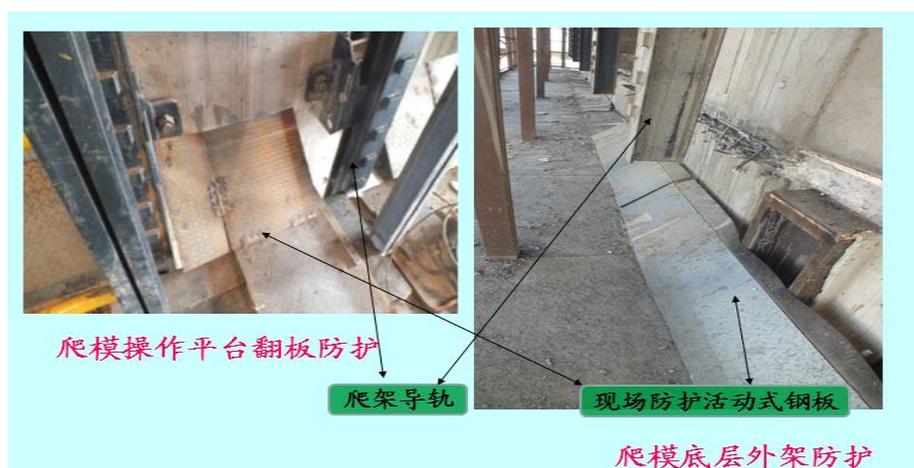
图 5：平台翻板防护

1) 为了便于爬升，爬模各操作平台与墙体之间、导轨与墙体之间总是存在缝隙，因此，如何行之有效的防护是预防物体打击事故的重点工作？本工程爬模架体采用花纹翻板防护。也就是在爬模架体与架体之间、架体与墙体之间采用花纹钢板制作的翻板防护（合页一面焊接于花纹钢板上、一面焊接于平台操作架体上），可以开启和闭合，便于爬升时不产生阻挠。

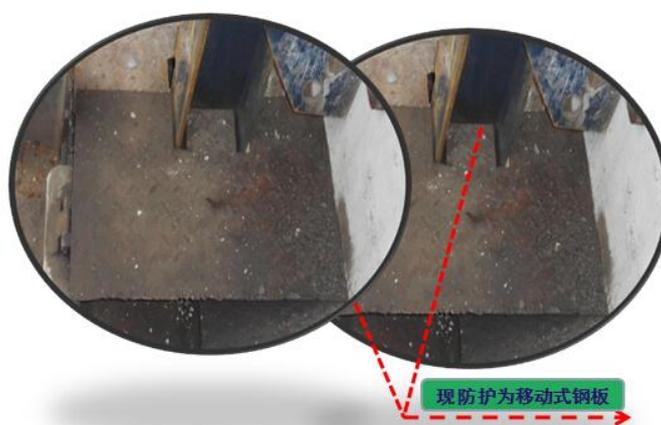
图 6：导轨翻板防护

其次就是爬模导轨处无法利用翻板进行防护时，可以将花纹钢板一边切割成“凹”字形，如图，在爬升时将其取出，爬升完毕之后立即恢复原位，可有效防止物体从导轨处掉落。

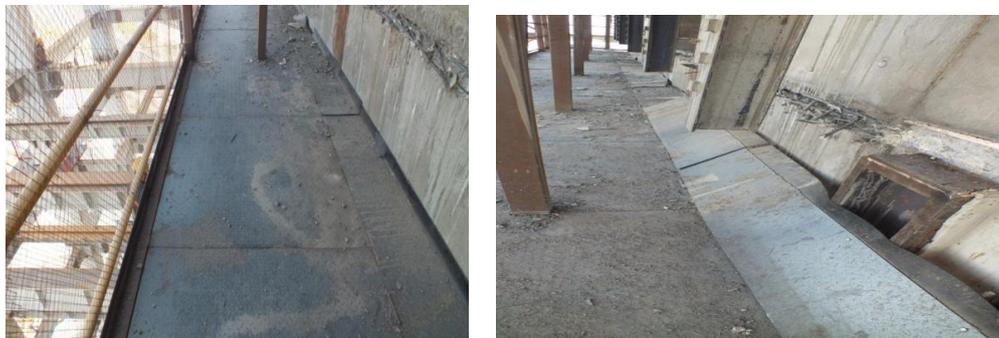
图 7：底层挂架整体防护效果

然后可以考虑在爬模操作架体下层再增加一层挂架的形式将沿核心筒墙体四周形成全封闭式防护，为架体增加第二道防护措施，此防护必须全局考虑爬模整体荷载能力，在有富余的情况下才能实施。比如本工程爬模共有6层操作层，虽然底层采取了翻板防护，但仍然有个别物件掉落（尤其是小块混凝土），因此在荷载富余的情况下，采取在底层增设一层挂架的形式，为架体多增加一道保护，更加有效的防止物体坠落。

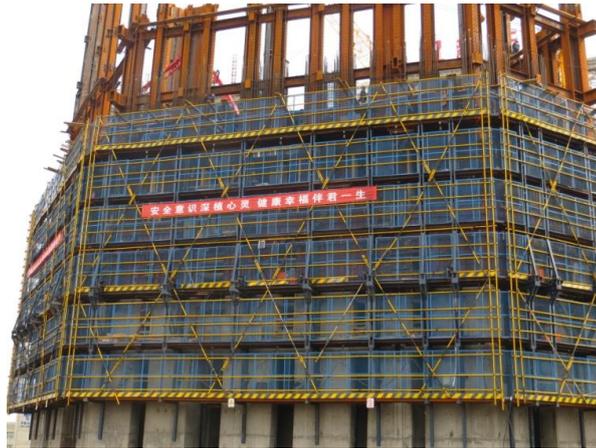
图 9：整体效果图

首先是爬模架体整体采用钢管加钢板网片（考虑防火，用钢板网片代替安全立网）进行垂直防护。整个架体七层外侧均采用钢板网用铁丝与钢管防护栏杆绑扎，在每层底部用挡脚板予以围护全封闭。
